DIE GENERALINSTANDSETZUNG DER LUDWIGSBRÜCKEN IN MÜNCHEN

Sondereinsatz von RELAST Verbundankerschrauben zur Brückenertüchtigung

Dr.-Ing. Otto Wurzer, WTM ENGINEERS München GmbH

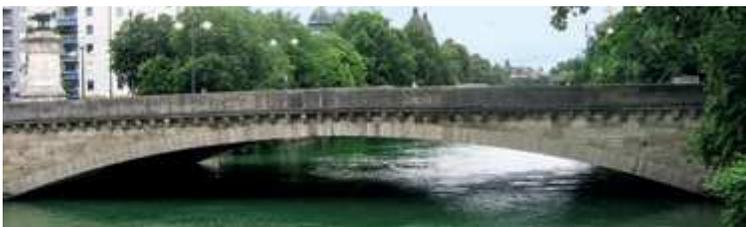
Bild 2: Innere Ludwigsbrücke in München

In unmittelbarer Nähe zum Deutschen Museum überführt die Innere Ludwigsbrücke die Zweibrückenstraße über die Große Isar. In Richtung des Kulturzentrums Gasteig spannt sich die Äußere Ludwigsbrücke über die Kleine Isar, die als innerstädtischer Naturschutzraum in ökologischer Hinsicht besonders schützenswert ist. Beide Brücken, die in den

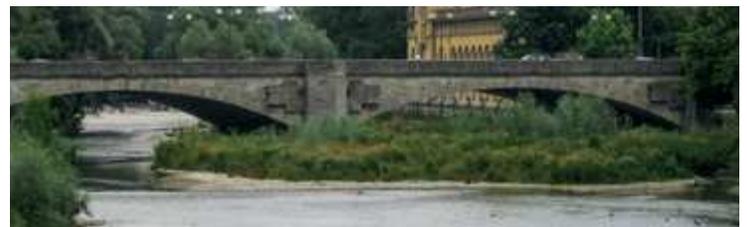
Bild 3: Äußere Ludwigsbrücke in München

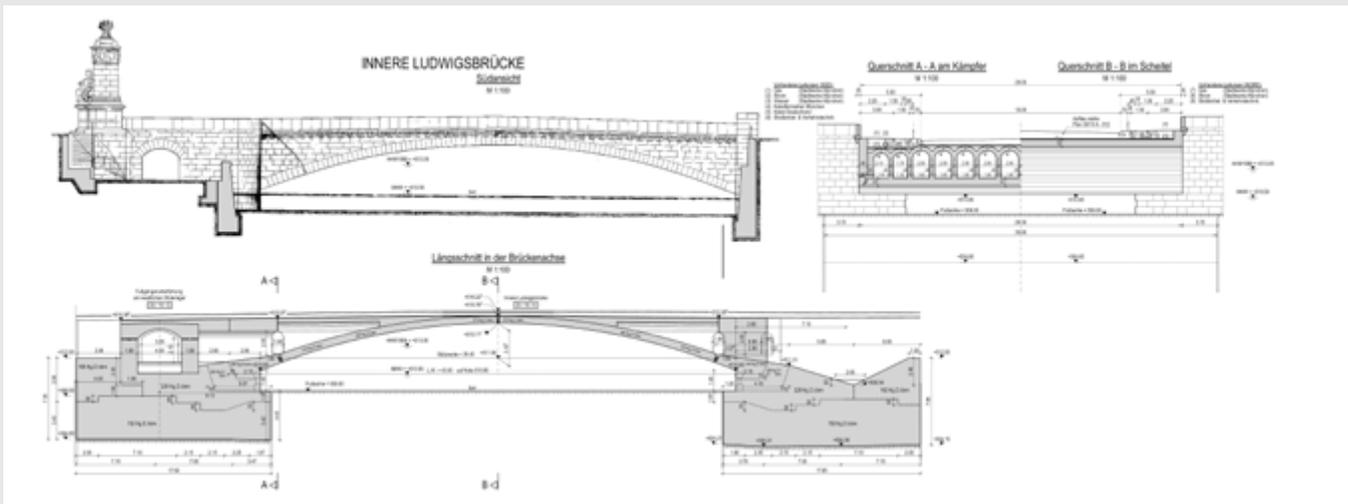
Bild 4: Konstruktion der Inneren Ludwigsbrücke

Wie dem Bild 4 zu entnehmen ist, wurde die Innere Ludwigsbrücke als einfeldriges, über 45 m gespanntes Bauwerk konzipiert. Wesentliche tragende Konstruktion ist ein flacher Dreigelenk-Bogen aus Stahlbeton, auf den über Längsschotte den Fahrbahnaufbau tragende Spargewölbe aufgeständert sind. Die beiden Brückenwiderlager weisen massive Fundamente auf, um den Bogenschub abtragen zu können. Hergestellt wurde das Bogentragwerk in der sogenannten Melanbauweise, bei der ein bogenförmiges Stahlfachwerk als in den Bogen integriertes Lehrgerüst eingesetzt wurde. Die Seitenflächen der Brücke sind mit einer Natursteinverkleidung versehen.

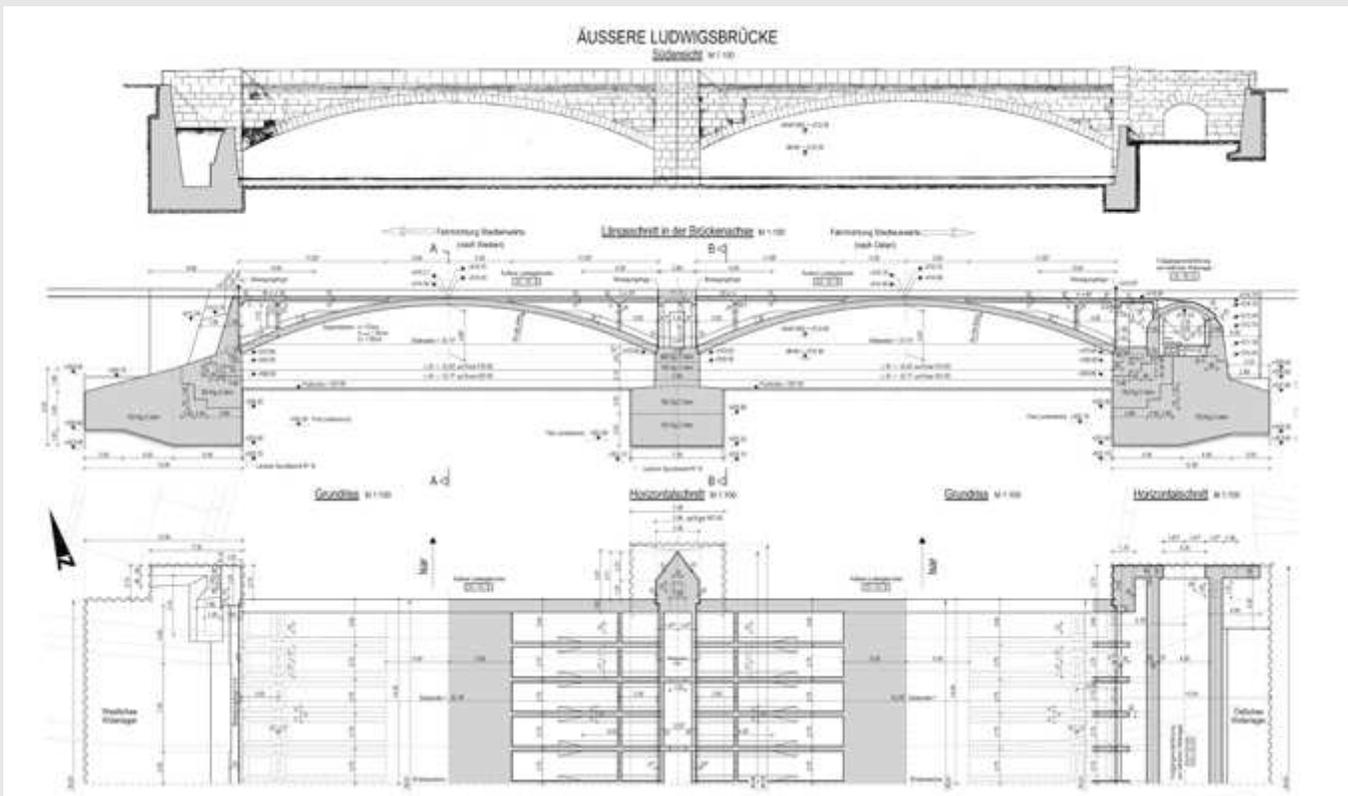
Bild 5: Konstruktion der Äußeren Ludwigsbrücke

Aufgrund des ausgedehnten Flussraumes der Kleinen Isar wurde die Äußere Ludwigsbrücke als zweifeldriges Bauwerk mit Feldweiten von ca. 33 m ausgeführt. Die tragende Konstruktion in den beiden Brückenfeldern besteht ebenfalls aus Dreigelenkbögen mit einem im Vergleich zur Inneren Ludwigsbrücke etwas größerem Bogenstich. Anders als bei der Inneren Ludwigsbrücke ist bei der Äußeren Ludwigsbrücke eine profilierte Stahlbeton-Fahrbahnplatte ausgebildet, die über Längsschotte auf die tragenden Stahlbetonbögen abgesetzt ist. Massive Widerlager und ein ausgeprägter Flusspfeiler bilden die Unterbauten der Äußeren Ludwigsbrücke.

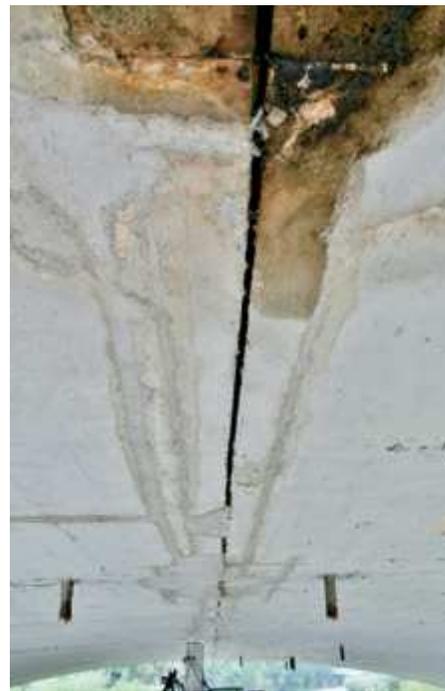
Bild 6: Durchfeuchtungen an den Scheitelgelenken

Die Bilder 6 bis 8 zeigen den Bauwerkszustand vor der aktuellen Generalinstandsetzung. Auffällig sind starke Feuchteschäden an den Unterseiten der Bogentragwerke, an den Fahrbahnplatten und unterhalb der Brüstungen, die durch unterläufige Abdichtungen sowie durch schadhafte Entwässerungsleitungen und defekte Tropfzellen verursacht wurden. Besonders ausgeprägt waren diese Durchnässungen im Bereich der Scheitel- und Kämpfergelenksfugen der Äußeren Ludwigsbrücke. Die Bogentragwerke wiesen außerdem eine stark inhomogene Betonstruktur sowie zahlreiche Hohllagen und Risse auf.

Um die aus der langzeitigen Durchnässung an den Scheitel- und Kämpfergelenksköpfen resultierenden Schäden zu untersuchen, wurden dort Betonkerne entnommen. Diese zeigten eine erhebliche Chloridbelastung und Frostschäden an der Betonstruktur auf. Einsetzende chloridinduzierte Korrosion an der Bewehrung der Scheitelgelenksköpfe galt vor diesem Hintergrund als sehr wahrscheinlich. In Kombination mit der statisch nachgewiesenen Unterdeckung der Spaltzugbewehrung ergab sich daraus ein erhebliches Risiko für eine nennenswerte Tragfähigkeitsreduktion an den Scheitel- und Kämpfergelenksköpfen und damit für die Aufrechterhaltung der Standsicherheit der statisch bestimmten Dreigelenksbögen. Schon allein aus diesem Schadensszenario heraus resultierte unmittelbarer Ertüchtigungs- und Instandsetzungsbedarf für die Äußere Ludwigsbrücke.

Zu den vorrangigen konstruktiven und baulichen Maßnahmen der Generalinstandsetzung der Äußeren Ludwigsbrücke gehört daher die Ertüchtigung der Scheitel- und Kämpfergelenke. Auf der Grundlage der Bauwerksuntersuchungen musste angenommen werden, dass der Beton an den Scheitelgelenksköpfen starke Durchfeuchtungen und Frostschäden aufweist (siehe Bild 8). Außerdem wurden wegen der Chloridbelastung, die in den entnommenen Betonkernen festgestellt wurde, erhebliche Korrosionsschäden an der Bewehrung der Scheitel- und Kämpfergelenksköpfe unterstellt. Eine komplette Erneuerung des Betons der Gelenkköpfe erschien deshalb geboten, verbunden mit der Verstärkung der dort vorhandenen Bewehrung. Im Bereich der Scheitelgelenksköpfe war dies im Zuge der Hauptbaumaßnahme vorgesehen.

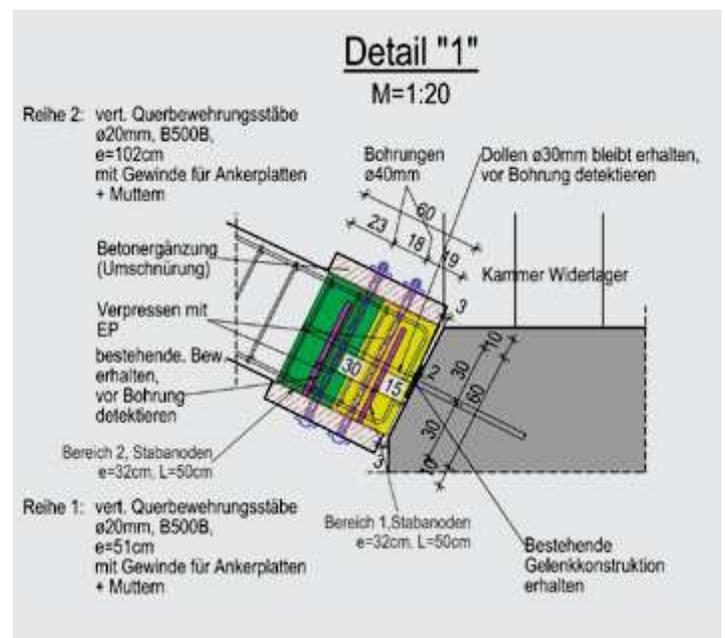
Bild 9: Ertüchtigungs-konstruktion an den Kämpfergelenken der Äußeren Ludwigsbrücke

in Bild 9 dargestellten Konstruktion verstärkt. Mit kurzen konventionellen Stabspanngliedern wurde eine zusätzliche Spaltzugbewehrung an den Kämpfergelenksköpfen eingebracht. Außerdem wurde ein Fortschreiten der chloridinduzierten Korrosion an der bestehenden Bewehrung durch den Einbau eines Kathodischen Korrosionsschutzsystems unterbunden.

Der rasche Schadensfortschritt im Bereich der Kämpfergelenke machte dort allerdings eine Vorab-Ertüchtigung notwendig. Bereits im Jahr 2017 wurden die Kämpfergelenke der Äußeren Ludwigsbrücke, mit der

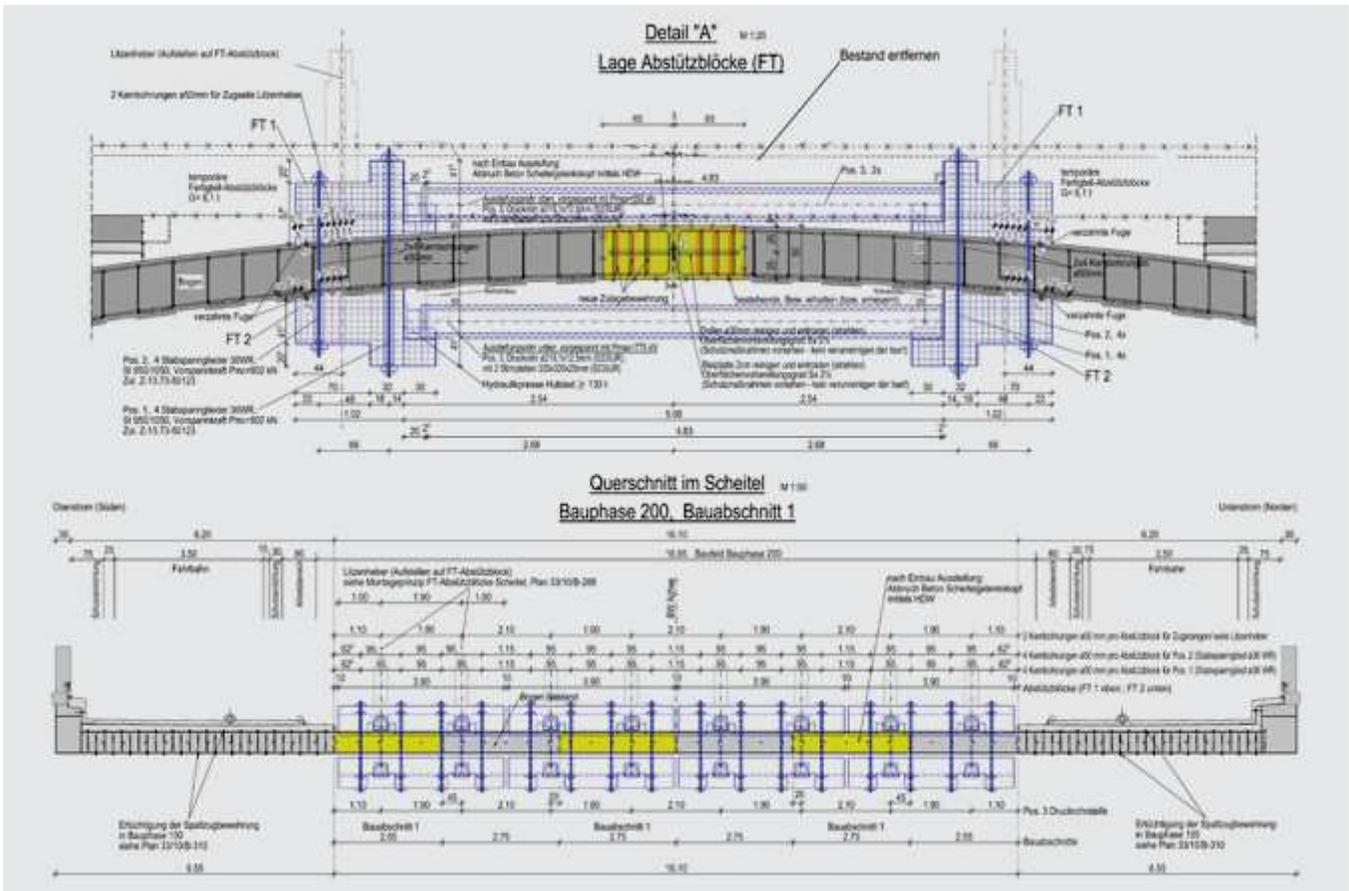
Bild 10: „Kraft-Bypass“ zur Entlastung der Scheitelgelenke während der Erneuerung

Aufgrund von Naturschutzvorgaben sowie der ständig präsenten Hochwassergefahr in der kleinen Isar ist eine Hilfsunterstützung der Bogentragwerke während der Erneuerung der Scheitelgelenksköpfe ausgeschlossen. Um die Scheitelgelenke während der in Teilabschnitten durchzuführenden Erneuerung der Scheitelgelenksköpfe zu entlasten, sollte daher der in Bild 10 dargestellte „Kraft-Bypass“ zur Anwendung kommen. Dabei werden massive Abstützblöcke aus Stahlbeton seitlich der Gelenkfuge auf die Ober- und Unterseite der Bogentragwerke gespannt. Diese dienen als Widerlager für Stahlrohrstiften, die mittels hydraulischer Pressen vorgespannt werden und die Bogenkräfte wie in einem Bypass umleiten.

Vertiefte statische Analysen ergaben allerdings, dass die Erneuerung der Scheitelgelenksköpfe im Schutz des dargestellten „Kraft-Bypasses“ in den Randbereichen der Bögen zu unzulässigen zusätzlichen Biegebeanspruchungen führt. Daher wurden die Scheitelgelenksköpfe in diesen Bogenrandzonen (Baufeld Bauphase 100) nicht erneuert, sondern durch den Einbau von RELAST Verbundankerschrauben im Hinblick auf ihre Spaltzugtragfähigkeit ertüchtigt (siehe Bild 11). Die Anwendung von RELAST Verbundankerschrauben zu diesem Zweck ist durch deren aktuell gültige bauaufsichtliche Zulassung nicht abgedeckt, weshalb eine Zulassung im Einzelfall erwirkt werden musste.

Vor dem Hintergrund dieser Untersuchungsergebnisse und unter der Voraussetzung, dass das bereits im Jahre 2011 an den Scheitelgelenken eingebaute Kathodische Korrosionsschutzsystem weiterhin betrieben wird, wurde vom Bauherrn entschieden, die Scheitelgelenksköpfe auch in den Mittelbereichen der Äußeren Ludwigsbrücke mit Hilfe von RELAST Verbundankerschrauben zu ertüchtigen (siehe Bild 11). Auf den in Bild 10 dargestellten „Kraft-Bypass“ konnte somit verzichtet werden.

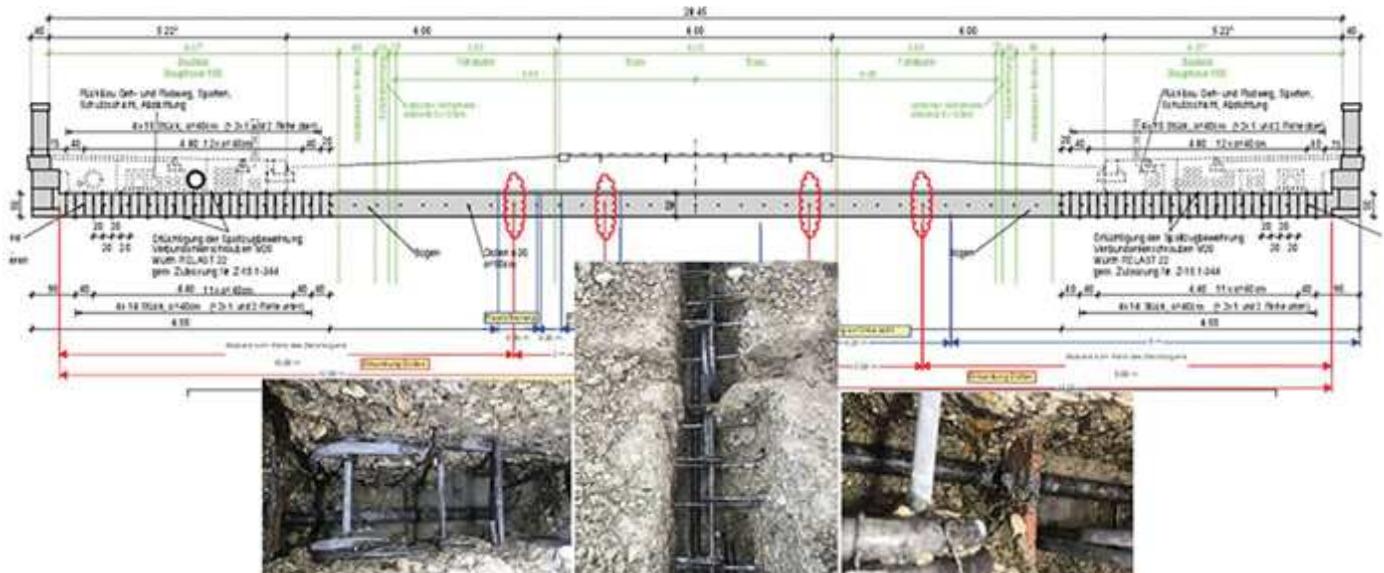
Bild 12: Feuchte- und Chloridbelastung in den Scheitelgelenken (Prognose nach Schiessl-Gehlen-Sodeikat)

Zur Überprüfung dieser Randbedingungen wurden je Scheitelgelenk zusätzlich 5 Bohrkerne gezogen und 4 Bauteilöffnungen vorgenommen. An den Bohrkerne wurden sowohl die Betondruckfestigkeiten bestimmt wie auch die Chloridgehalte ermittelt. In den Bauteilöffnungen wurden die dort liegenden Querkraftdollen und die bestehende Bewehrung freigelegt (siehe Bild 12).

- Einstufung des bestehenden Betons in die Betondruckfestigkeitsklasse C 50/60 entsprechend DIN EN 206-1; weitgehend geschlossenes Betongefüge
- Chloridgehalte bis max. 1,0 M-%/z nur mäßig erhöht
- Vorhandene Bewehrung ohne Korrosion
- An den Querkraftdollen geringe Korrosionsschäden lokalisiert im Fugenspalt des Scheitelgelenks (Mittlerer Querschnittsverlust ca. 5%)

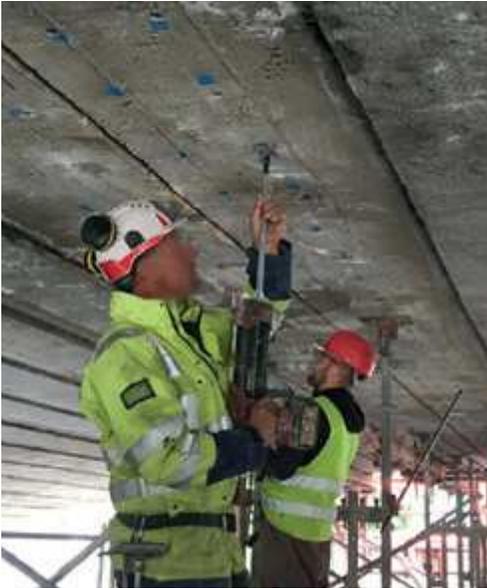
Bild 13: Herstellen der Bohrlöcher für die Verbundankerschrauben

Wie in den Bildern 13 bis 16 dargestellt, wurden beidseitig der Scheitelgelenke ober- und unterseitig je zwei Reihen Verbundankerschrauben M20 des Systems Würth RELAST 22 mit einem Achsabstand von 40 cm eingebaut. Damit wird einerseits ein effektiver Ankerabstand von 20 cm und andererseits eine Vernadelung der Verankerung erreicht, die vor allem die Spaltzugkräfte im Scheitelgelenkskopf aufnehmen soll.

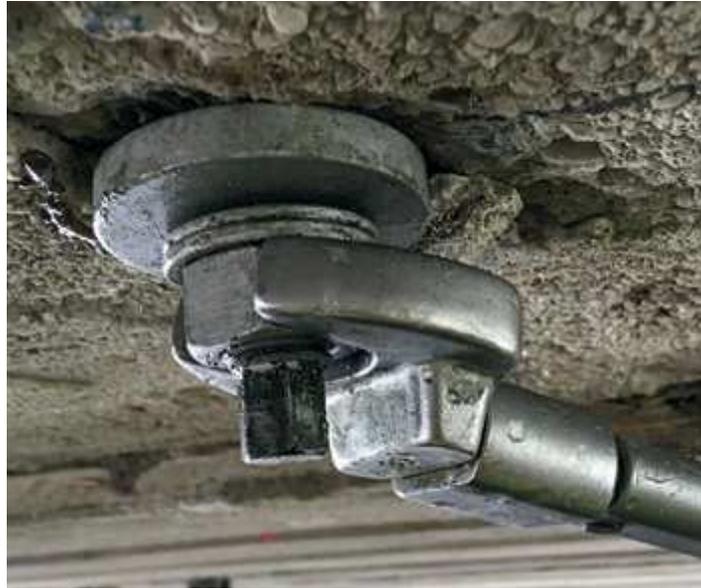
Bild 14: Montage der Verbundankerschrauben Würth RELAST 22 an der Brückenunterseite

Zum Einsatz kamen sowohl in der Länge vorkonfektionierte Verbundankerschrauben wie auch Verbundankerschrauben mit Standardlängen, die bauseitig passend abgelängt wurden und auf der Baustelle zur Sicherstellung eines dauerhaften Korrosionsschutzes u. a. mit einer zusätzlichen Hutmutter ausgestattet wurden.

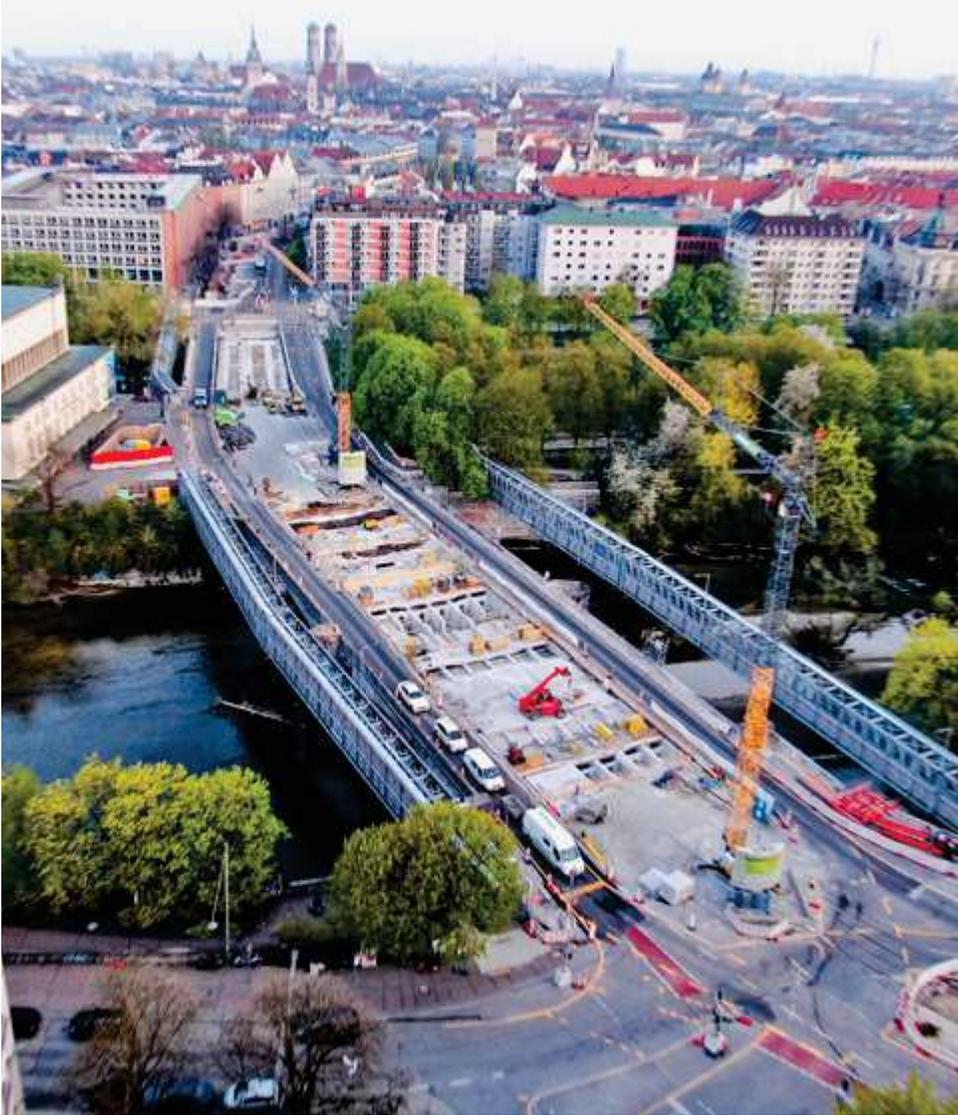
Bild 17: Übersicht der Baustelle im Juni 2022

Inzwischen sind sämtliche, für die Verstärkung der Scheitelgelenksköpfe vorgesehene, Verbundankerschrauben eingebaut. Indem auf eine komplette Erneuerung der Scheitelgelenksköpfe verzichtet werden konnte, war es möglich, die Bauzeit etwa um 2 bis 3 Monate zu reduzieren, verbunden mit nennenswerten wirtschaftlichen Einsparungen.
